V施工(23. 施工用語) ①盤ぶくれ

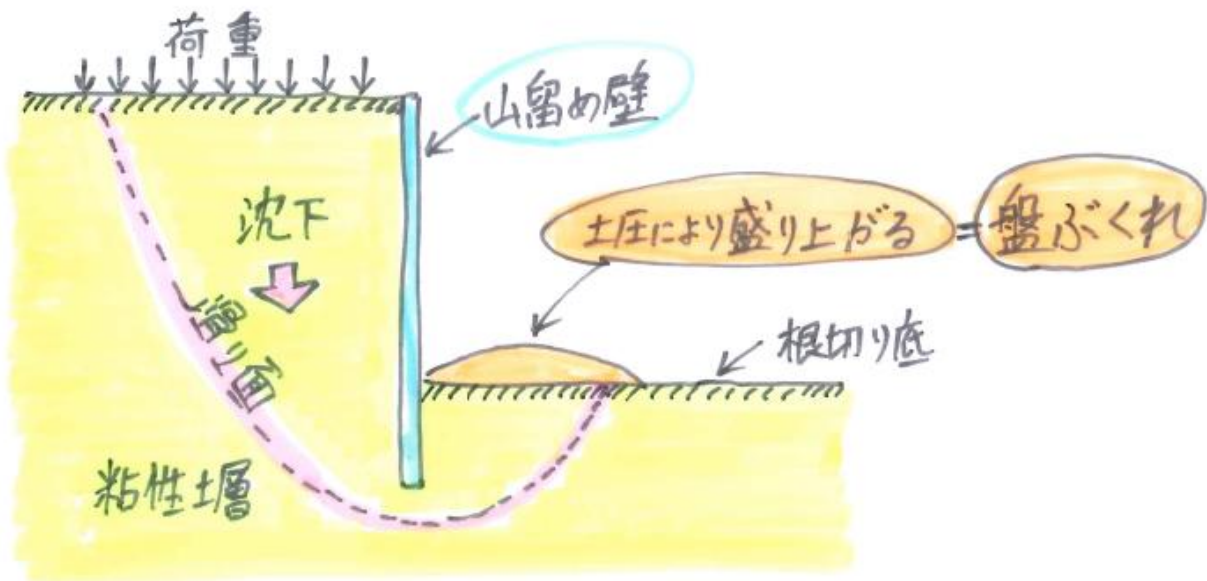
・盤ぶくれは、せん断滑り破壊によって盛土周辺地盤あるいは掘削底面が膨れ上がる現象である。
